# КОНСПЕКТ ПО «ВАГОНАМ» МЕХАНИЧЕСКОЕ ОБОРУДОВАНИЕ ПАССАЖИРСКИХ ВАГОНОВ (НЕИСПРАВНОСТИ К/П)

## **НЕИСПРАВНОСТИ КОЛЁСНЫХ ПАР СВЕРХ ДОПУСТИМЫЕ ЗНАЧЕНИЯ ИЗНОСОВ И ПОВРЕЖДЕНИЙ НА КОЛЁСНЫХ ПАРАХ.**

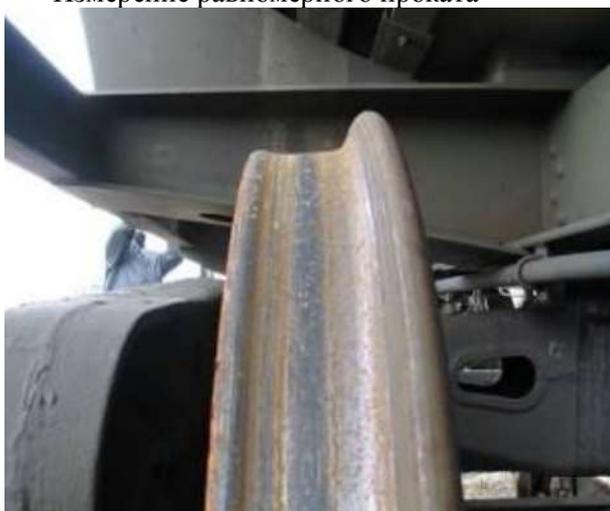
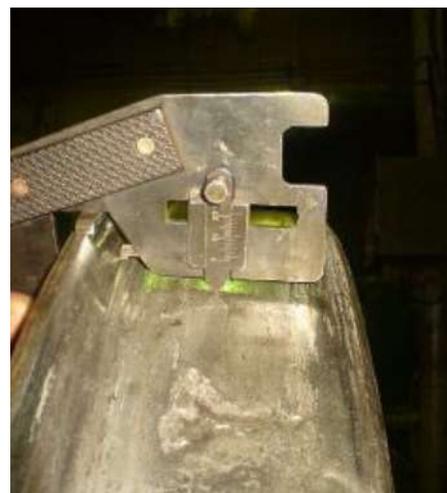
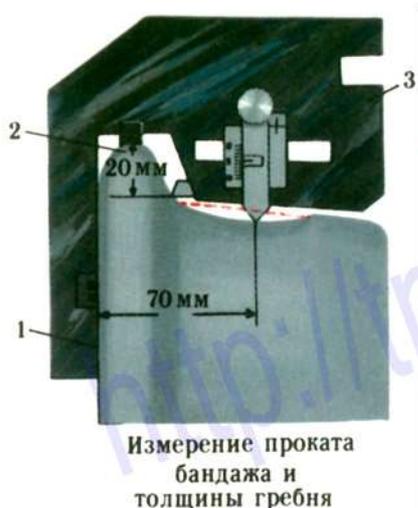
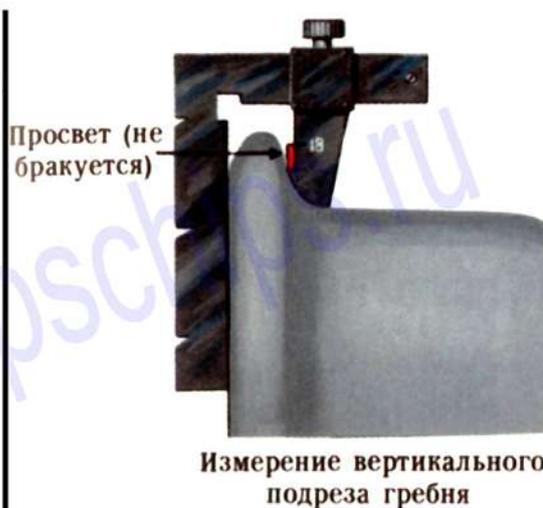
Измерение равномерного проката

**Причины возникновения:** колесо (обод) естественным образом стирается при взаимодействии с рельсом. Измеряется равномерный прокат в 4 местах по кругу катания (в 4 местах обода износ должен быть одинаковый). Измеряются абсолютным шаблоном.

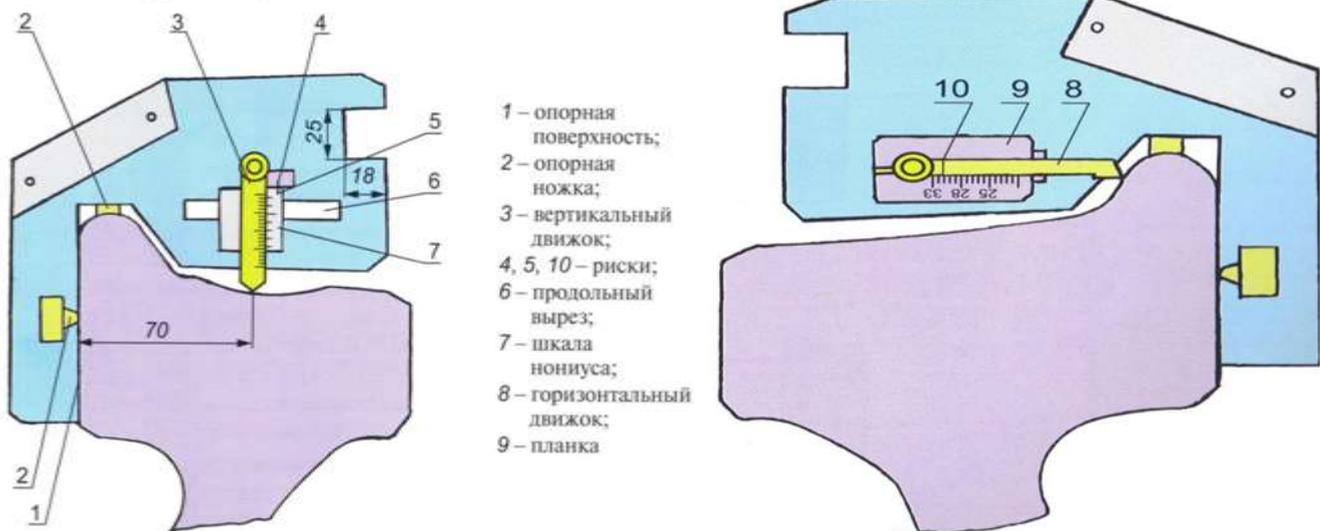
**Измерение проката**

Измерение равномерного проката выполнять вертикальным движком 3 абсолютного шаблона в четырех равноудаленных друг от друга местах по кругу катания, для чего перемещать вертикальный движок по продольному вырезу шаблона до совмещения рисок 4 и 5. Величина проката определяется по показаниям шкалы движка и нониуса. Толщину гребня следует измерять горизонтальным движком 8, перемещая его до соприкосновения с поверхностью гребня. Толщина гребня определяется по показаниям риски 10 на шкале планки 9. Измерение толщины гребня выполнять в трех местах, равномерно расположенных по длине окружности. При всех измерениях опорные ножки 2 должны плотно прилегать к поверхности обода.

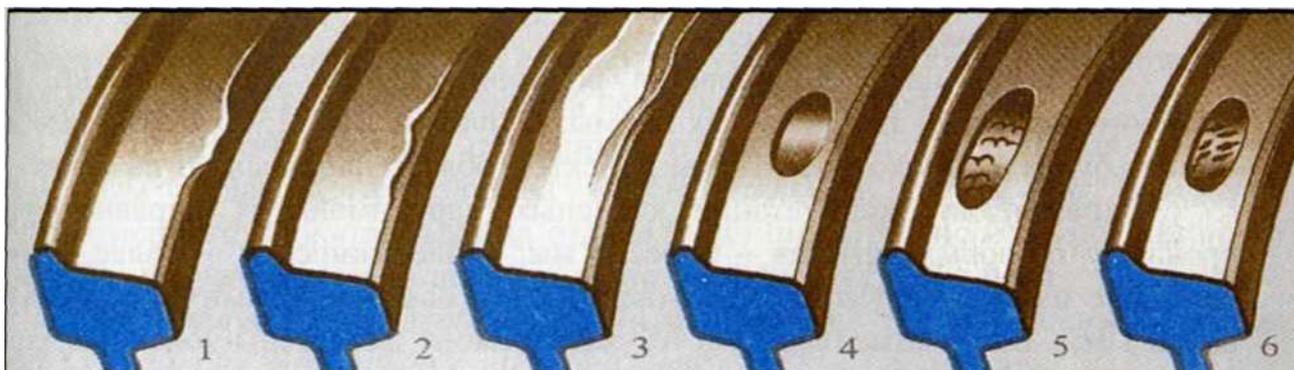
К признакам неравномерного проката колес относятся:

1-местное уширение обода, сужение или смятие фаски; 2- неравномерный круговой наплыв на фаску; 3 - местное уширение дорожки качения; 4, 5 - закатавшийся ползун; 6 - закатавшийся «навар».

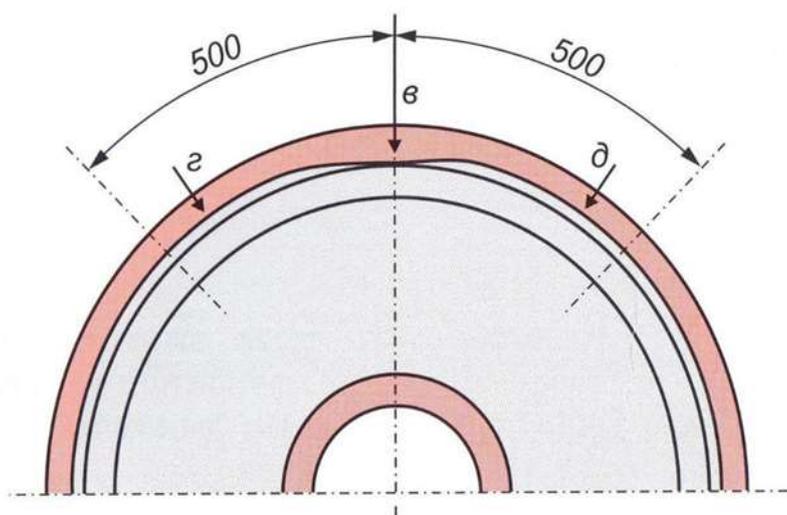
Измерение выполнять в сечении наибольшего износа и с каждой стороны от этого сечения на расстоянии до 500 мм. За величину неравномерного проката.

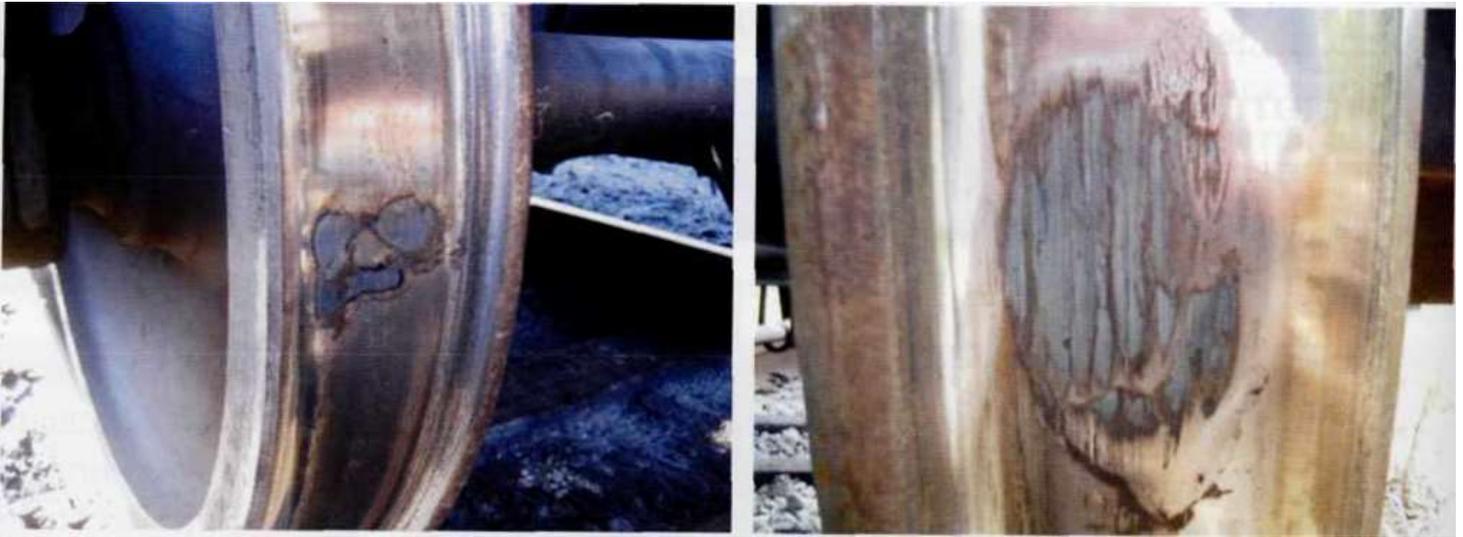
Ползуны опасны тем, что во время движения вызывают толчки и удары колеса, которые приводят к образованию дефектов или изломам. Выявить ползун можно при встрече «сходу» на слух, а после остановки внешним осмотром. Измеряется ползун абсолютным шаблоном.

Допускается ползун не более 1мм, если более 1мм то необходимо поезду следовать с установленной скоростью для ближайшего ПТО для замены К/П.

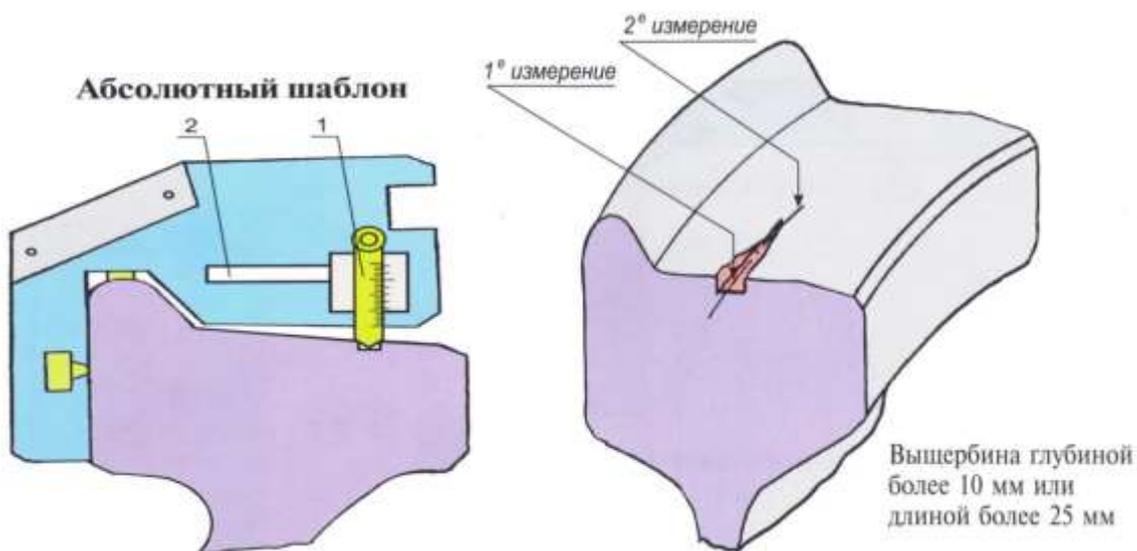
Ползуны, «навары», выщербины и кольцевые выработки измеряют вертикальным движком 1 абсолютного шаблона, перемещая его по вырезу 2 шаблона в место расположения неисправности. Далее производят измерение рядом с дефектом и определяют разность измерений.

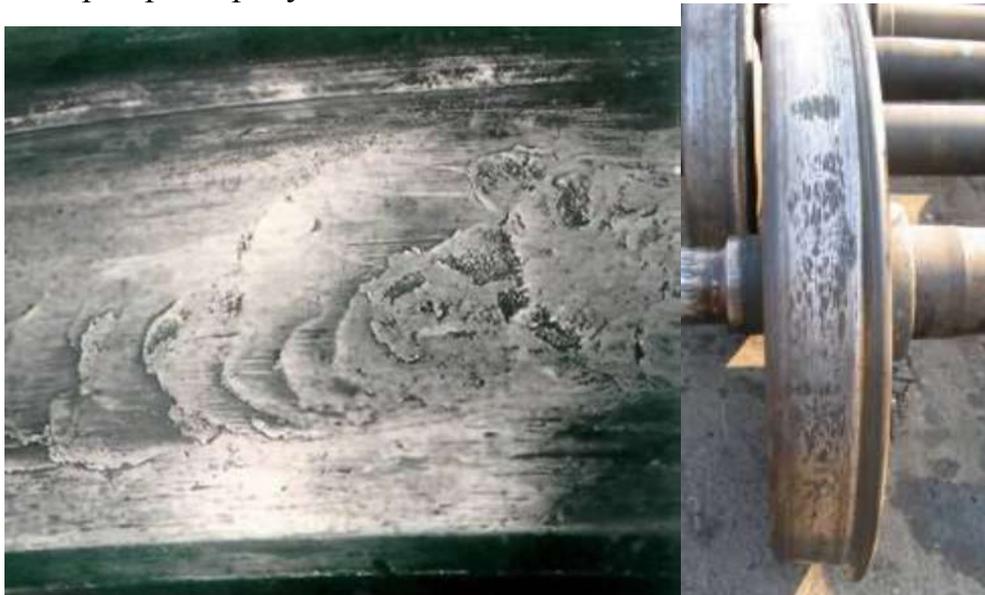
#### **4. НАВАР** – смещение металла на поверхности обода колеса.

Сопровождается значительным нагревом металла, что приводит к закалке поверхности вследствие быстрого охлаждения.

Навар характеризуются высотой сдвигов металла.

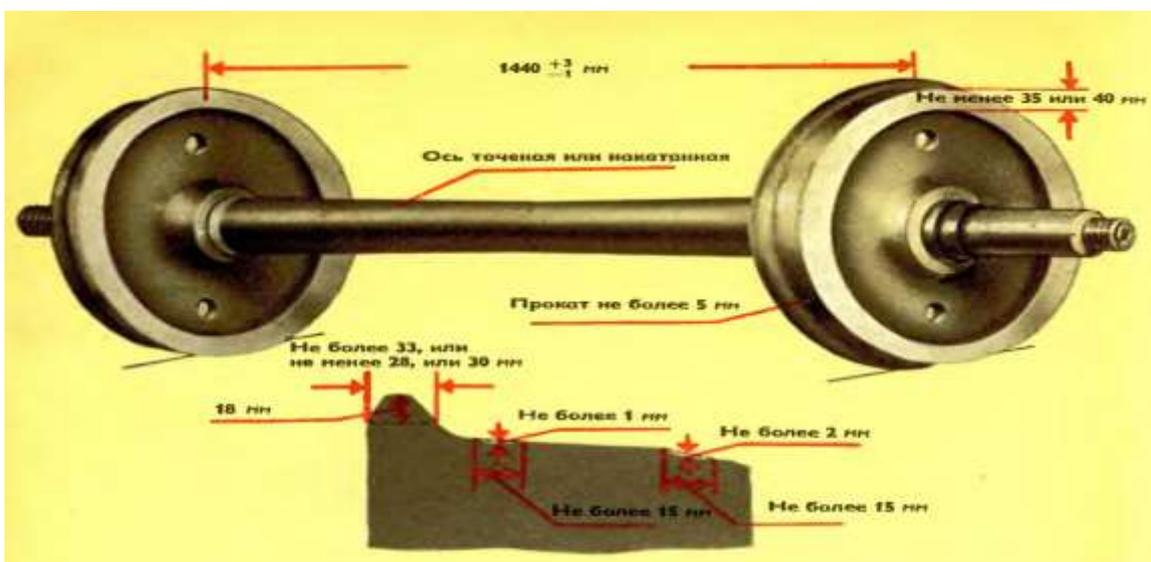
**Выщербины глубиной до 1мм не бракуются. Измеряют абсолютным шаблоном.**

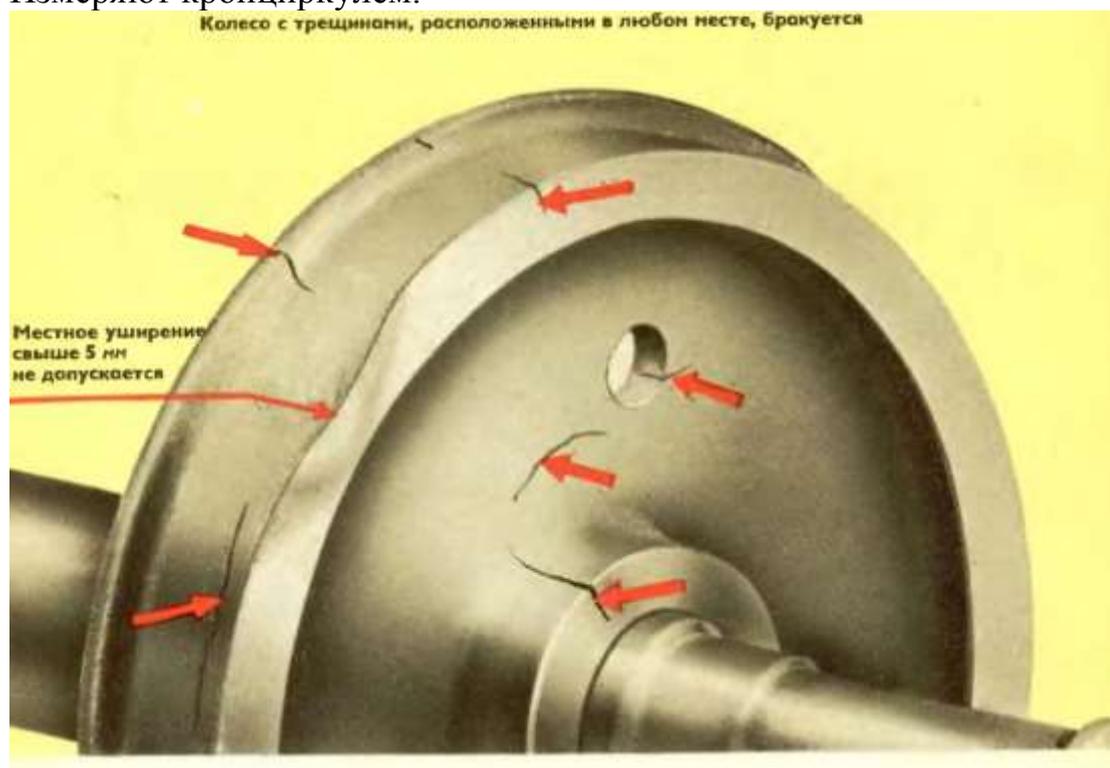
Измеряют кронциркулем.

Не должно превышать более 5мм. Нормальная ширина обода в эксплуатации – 126мм. Круговой наплыв на фаску (раздавливание).

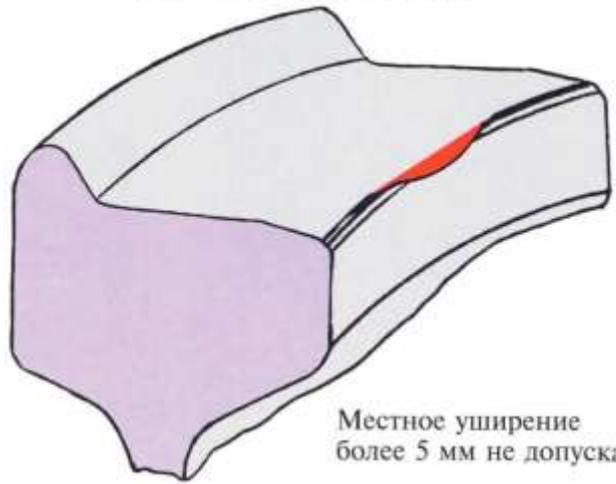
Местное уширение обода

Местное уширение более 5 мм не допускается

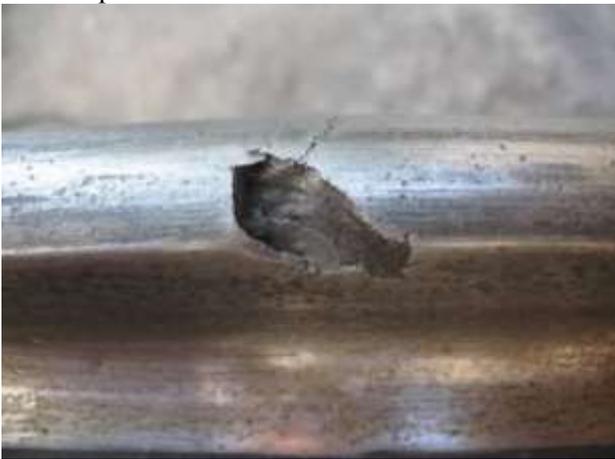
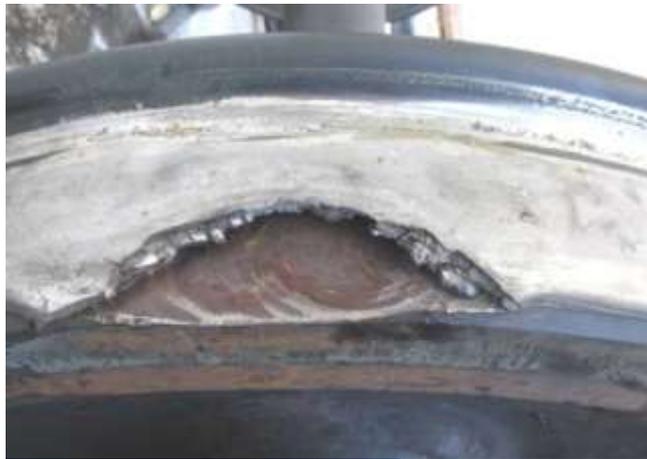
Откол гребня

**8. ПОВЕРХНОСТНЫЙ ОТКОЛ КОЛЕСА** – откол наружной грани колеса. Возникает в результате усталостных процессов, путем развития трещин.

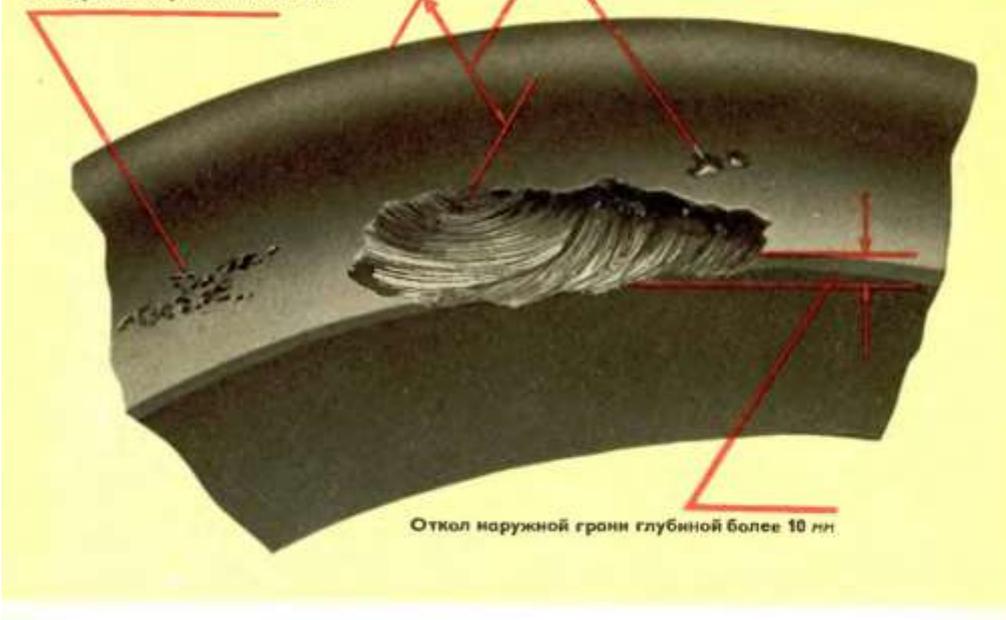
При любой из указанных неисправностей колесная пара должна быть заменена

Ширина до откола менее 120 мм

Выщербины длиной более 50 мм у грузовых и более 25 мм у пассажирских вагонов

Выщербины глубиной более 10 мм

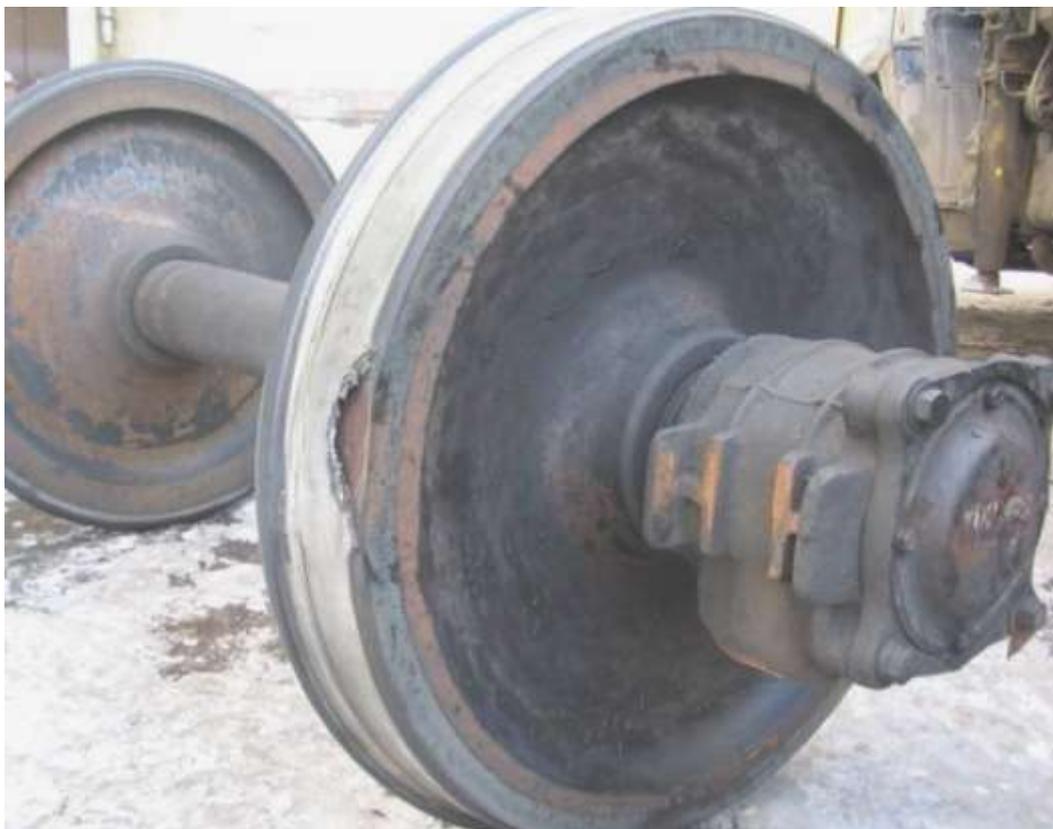
Откол наружной грани глубиной более 10 мм

Не допускается глубиной по радиусу колеса более 10мм, или ширина оставшейся части обода вместе откола менее 120мм, или имеется трещина идущая вглубь металла.

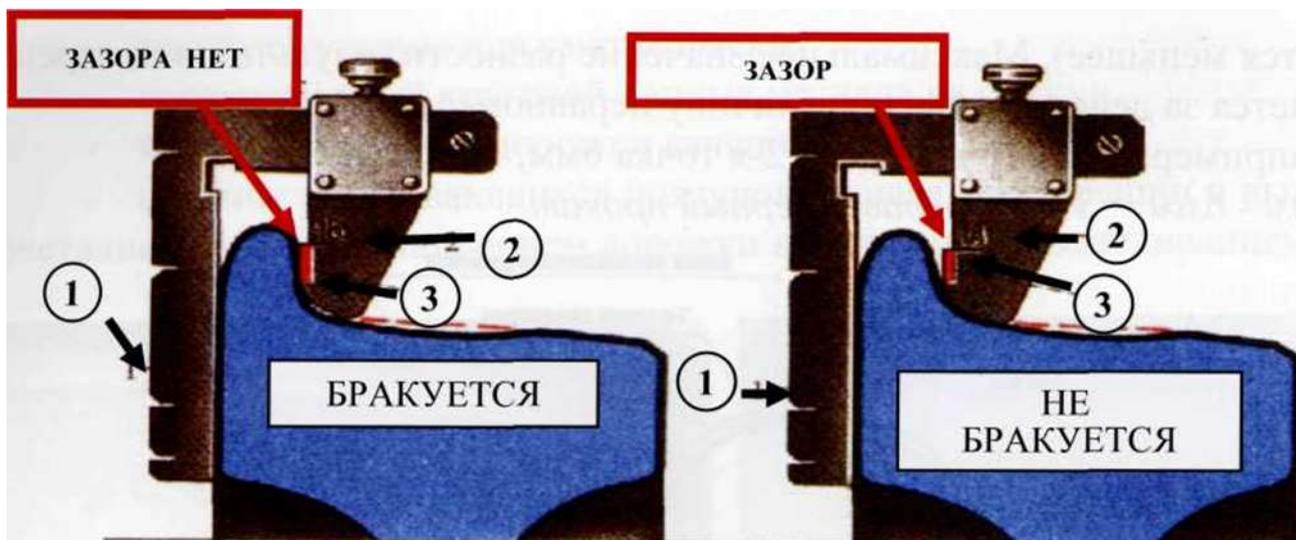
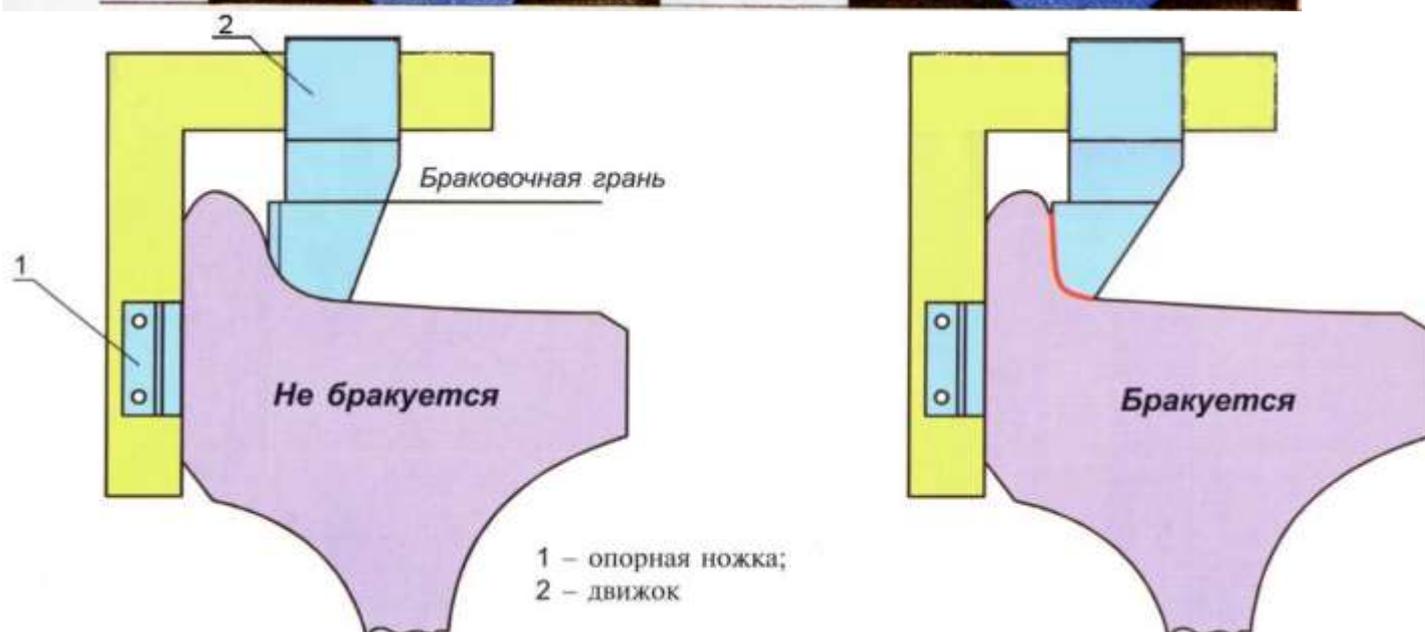
Контроль вертикального надреза гребня выполняют шаблоном ВПГ в трех местах по кругу катания. При измерении опорные ножки 1 должны примыкать к внутренней поверхности обода, а в движок 2 подводят к гребню до соприкосновения. Подрез считается недопустимым, если рабочая поверхность движка, расположенная ниже браковочной грани соприкасается с гребнем.

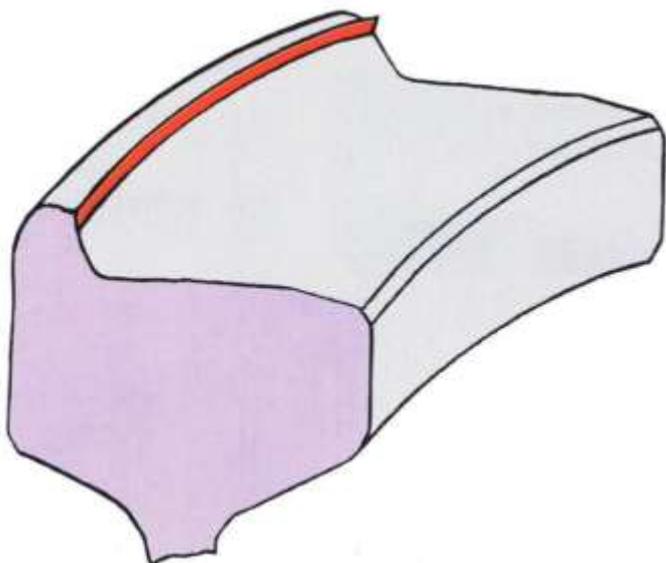
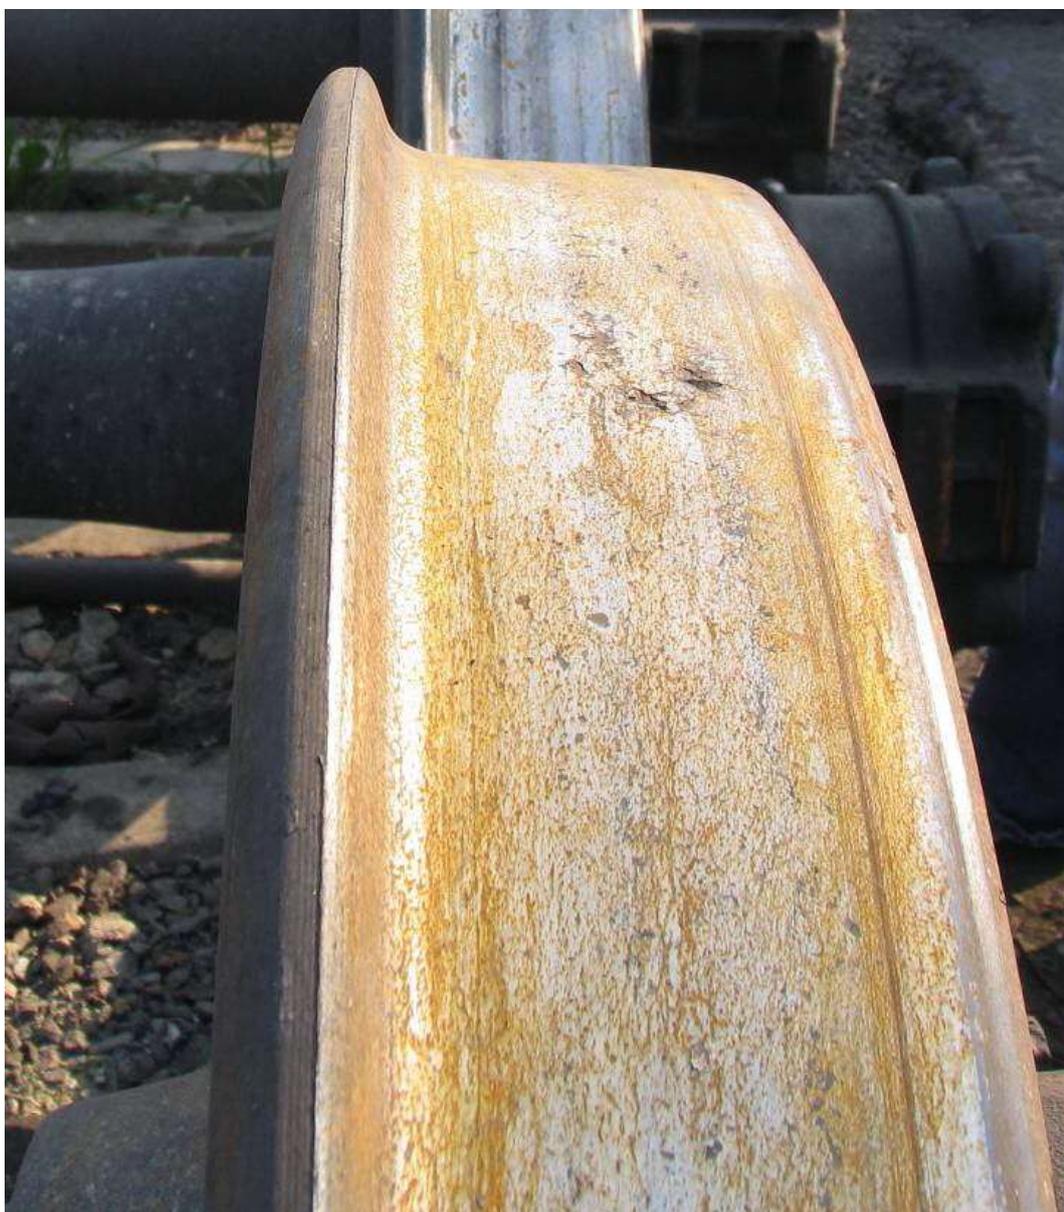
## Остроконечный накат

Приводит к сходам с рельс.

Определяется визуальным осмотром, при обнаружении бракуется.

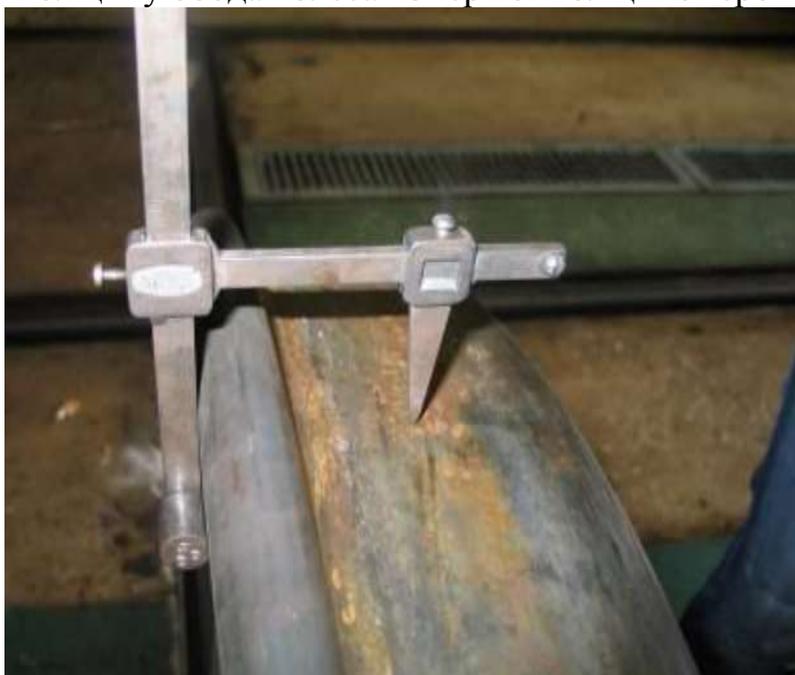
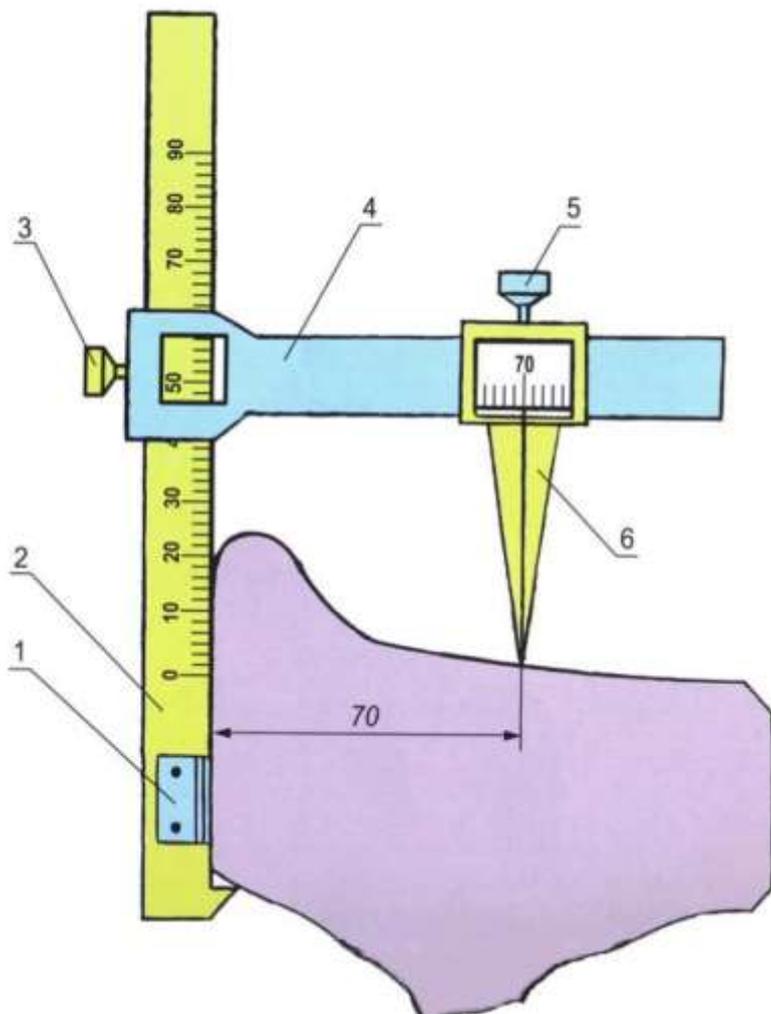
**Измерение толщины обода толщиномером**

Толщину обода колеса измеряют толщимером в плоскости круга катания. Для этого измерительную ножку 6 устанавливают на расстоянии 70 мм от штанги 2, для чего риска на планке измерительной ножки должна совпадать с отметкой «70» на линейке 4. Считывание показаний производят по шкале штанги. Измерение толщины обода производят в трех местах, равномерно расположенных по кругу катания.

Толщину обода колеса измеряют толщиномером.

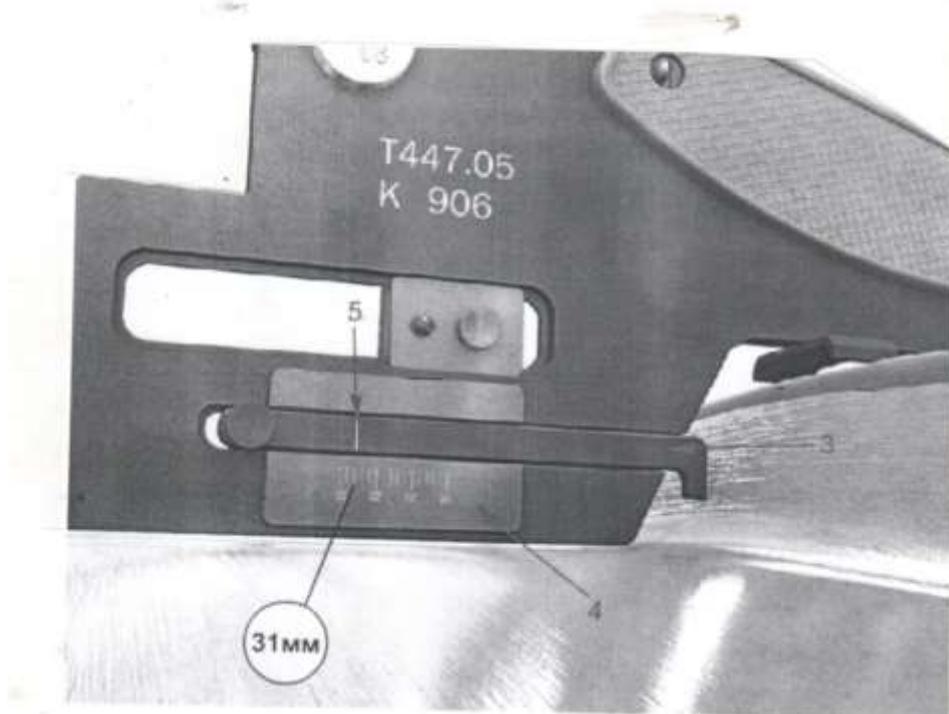
#### Метод выявления тонкого гребня.

Толщина гребня колеса определяется с помощью горизонтального движка абсолютного шаблона.

Для выполнения измерения переместить горизонтальный движок (3) шаблона до соприкосновения с поверхностью гребня.

По делению шкалы на направляющей движка (4), остановившемся против риски (5), определить толщину гребня колеса.

Толщину гребня измеряют на расстоянии 18 мм от его вершины.

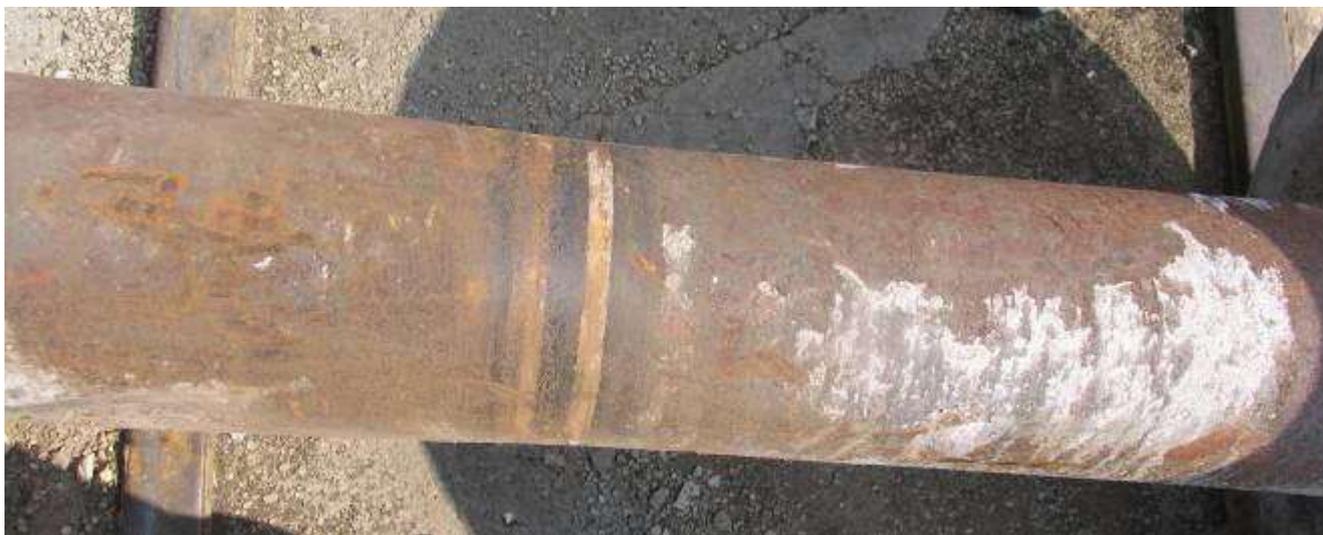
**13. Протёртость оси К/П** – возникает на средней части оси К/П, при несоблюдении требований содержания тормозной передачи.

К эксплуатации К/П не допускают, если глубина протёртости составит более 2,5мм.

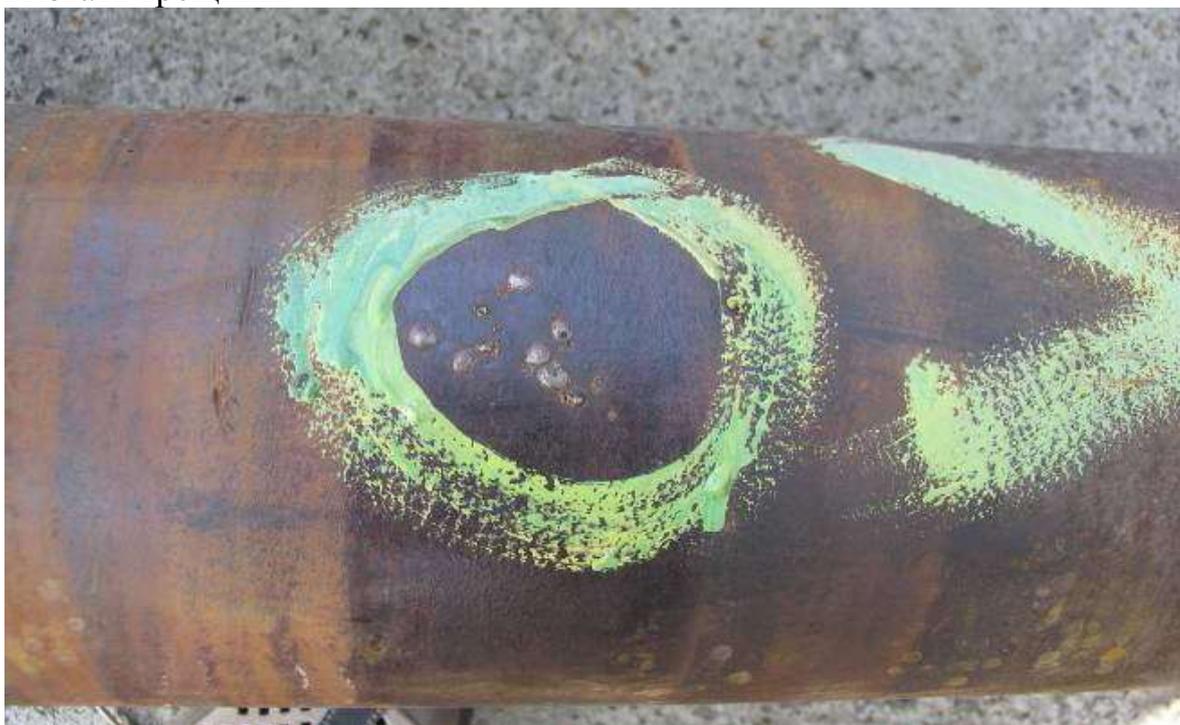
**14. Следы контакта с электродом** – (сварочный ожог на оси) возникает при несоблюдении правил в выполнении сварочных работ на вагоне. В металле происходят структурные изменения вследствие нагрева, что в дальнейшем может вызвать трещины

К/П со следами контакта с электродом любой части оси не допускаются.

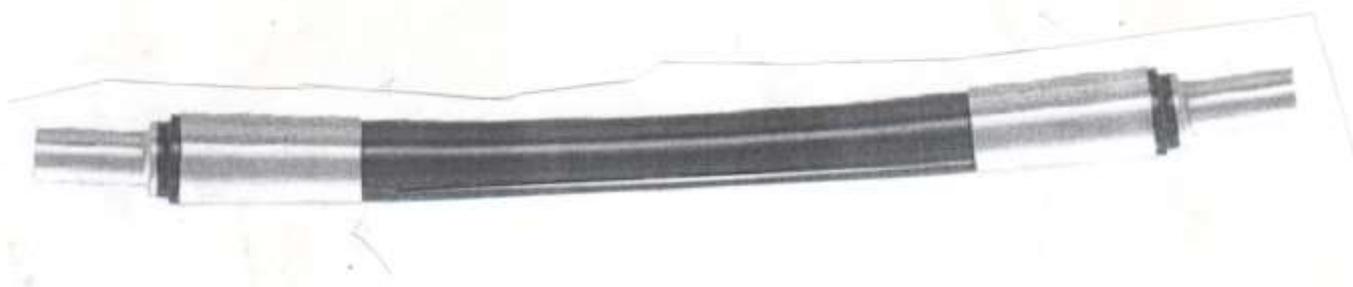
**23 .Изогнутность оси – неисправность возникает от ударов при авариях и крушениях.**

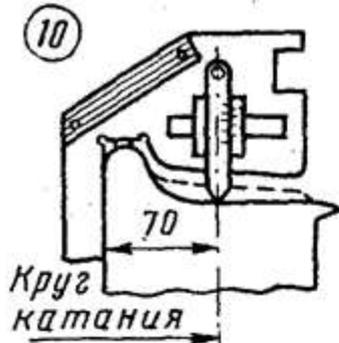
Равномерный прокат более допускаемого

**1. РАВНОМЕРНЫЙ ПРОКАТ** - это естественный износ колеса при взаимодействии с головкой рельса, т.е. равномерный износ обода колеса по всему периметру поверхности катания колеса.

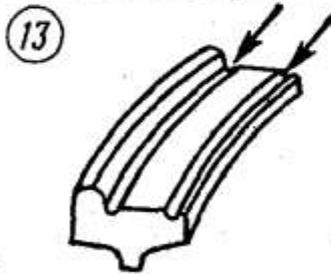
Кольцевые выработки - углубления от воздействия тормозных колодок более допускаемых размеров

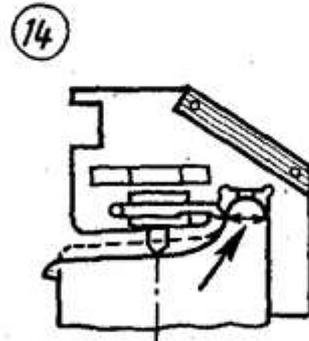
Тонкий гребень - толщина гребня менее допускаемой

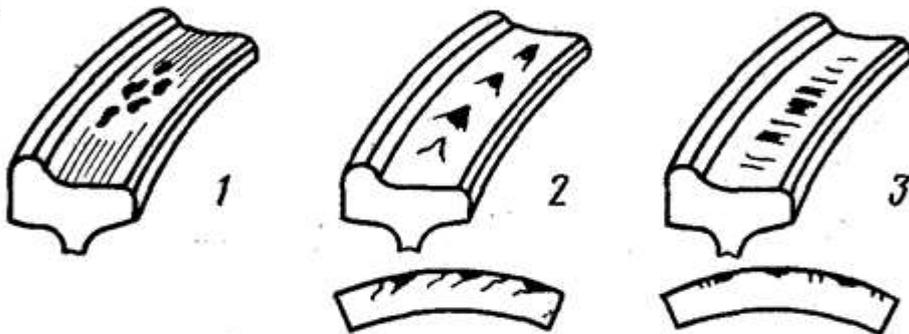
Выщербины - выкрошившиеся участки поверхности катания более допускаемых размеров или при наличии в них трещин или расслоений, идущих в глубь металла: 1 - по светлым пятнам, ползунам, „наварам“; 2 - по усталостным трещинам; 3 - по сетке термотрещин

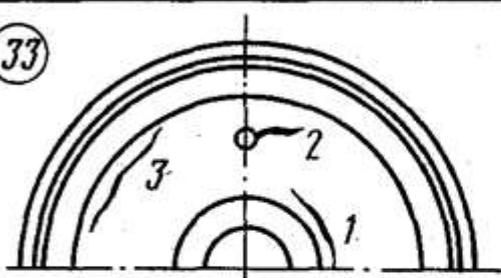
Трещины в диске:  
1-около ступицы; 2-у отверстия для водила;  
3-у обода

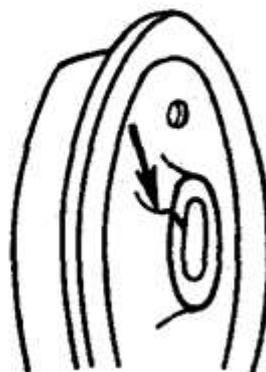
Трещины в ступице

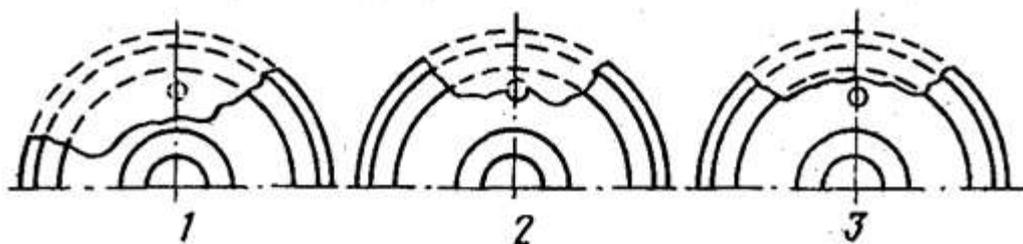
Излом колеса:  
1-по трещине у ступицы; 2-по трещине у отверстия для водила; 3-по трещине у обода

**18. ИЗЛОМЫ КОЛЕС** – неисправность возникает в результате несвоевременного обнаружения начальных трещин и дальнейшего развития трещин либо у ступицы, либо в приободной зоне, диске колеса.
